08.12.2025 року № 035-ТО

## ТЕХНІЧНИЙ ЗВІТ

щодо дотриманості необхідних умов інклюзивності для  
маломобільних груп населення об'єкту містобудування  
«Приміщення (літ. «Ж»), яке розташоване за адресою:

**36008, м. Полтава, Київське шосе, 33»**

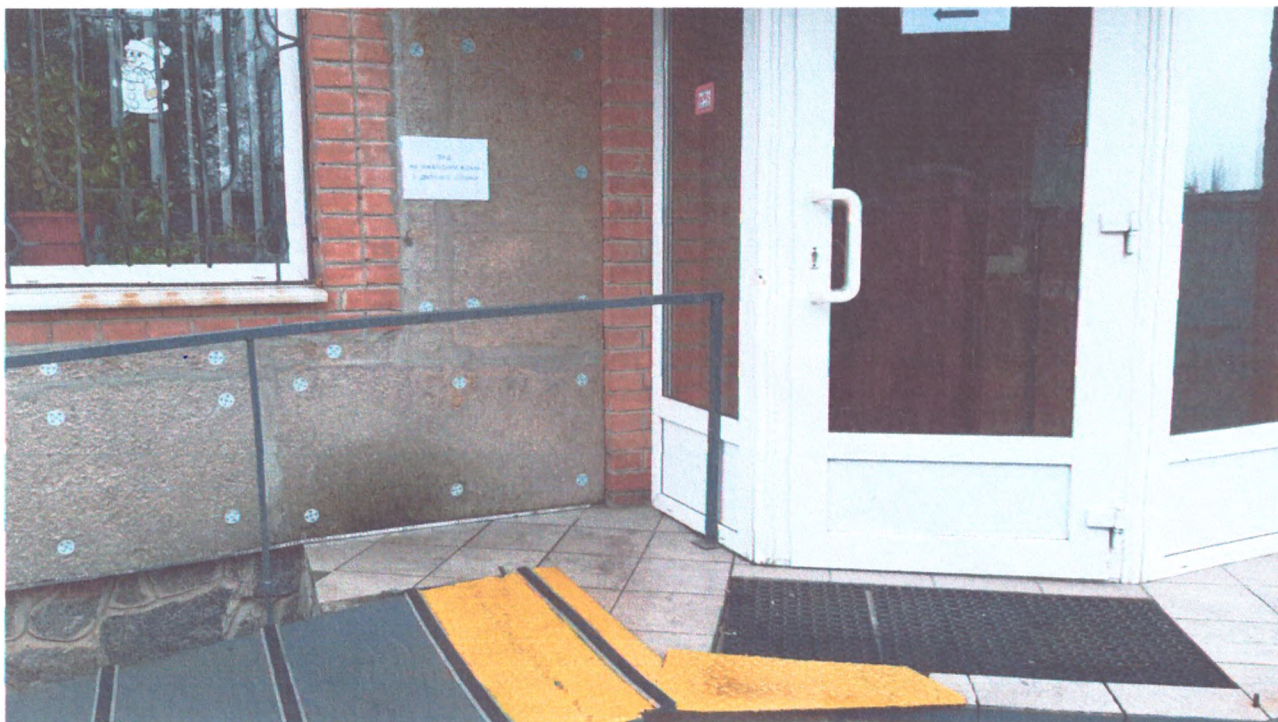
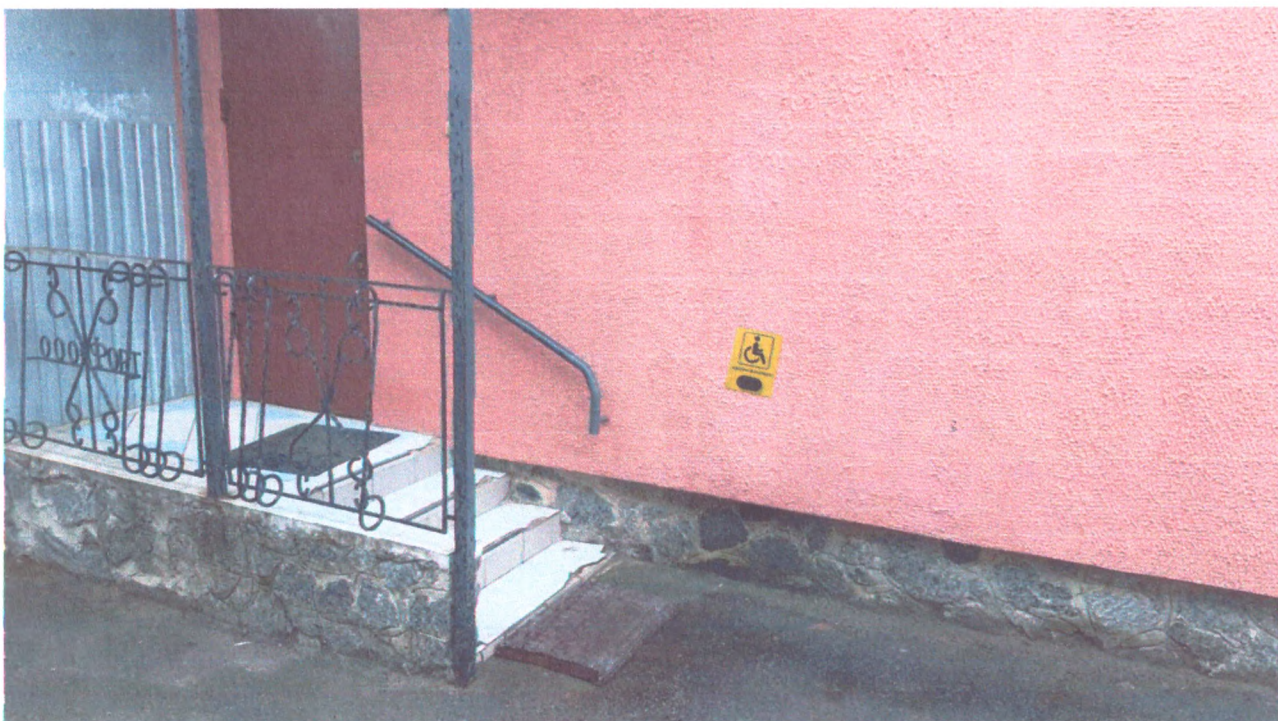
ФОТО СТАНОМ НА 08.12.2025

Висота ганку бокового входу (для представників МГН) – 0,55 м.

Телескопічний пандус (апарель) знаходиться у чергового/вахтера об'єкту, який, по дзвінку, виносить його на вулицю з дворового фасаду – для допомоги та підйому інвалідного візка. Для цього на стіні фасаду змонтовані **кнопка/виклик працівника та відеокамера**.

| Конструкція | Ознаки конструкцій згідно ДБН В.2.2-40:2018 |
|---|---|
| Зовнішні сходи (з дворового фасаду) | <p>Сходинок – чотири, вони рівні, із жорсткою поверхнею – згідно п.5.1.11.</p> <p>Ширина ганку – майже 1,0 м. Довжина ганку – 1,5 м.</p> <p>Розмір підступка – 0,14 м.</p> |

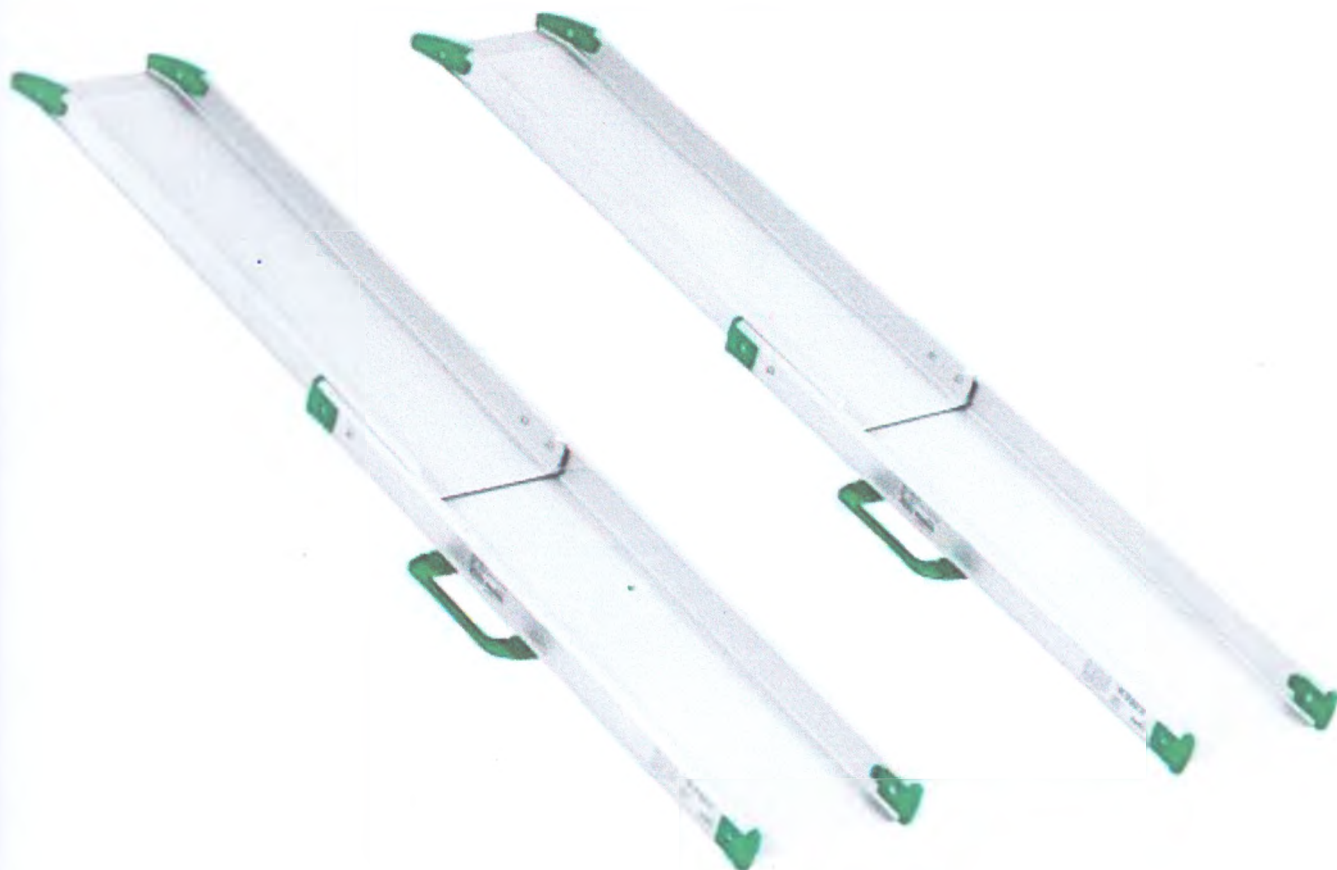
## Телескопічний пандус типу «Stepless»

В даному випадку підйом/спуск осіб з інвалідністю передбачено за допомогою телескопічного пандусу **типу «Stepless»**, заводського виготовлення, масового виробництва.

Телескопічний пандус для інвалідів - це мобільна конструкція у вигляді двох полозів, що висувуються (апарелей). Їх зручно застосовувати на сходах, вхідних майданчиках, інших перепадах висот, зокрема, для підйому інвалідів на кріслах-візках.

| Конструкція | Ознаки конструкцій згідно ДБН В.2.2-40:2018 |
|---|---|
| Зовнішній пандус | <p><b>В наявності телескопічний пандус/апарель:</b></p> <p>Висота підйому складає 0,55 м. Довжина апарелі – 3 м.</p> |
